# Artefakter vid ultraljudsbaserad avbildning

Mattias Mårtensson

# Dagens föreläsning om artefakter

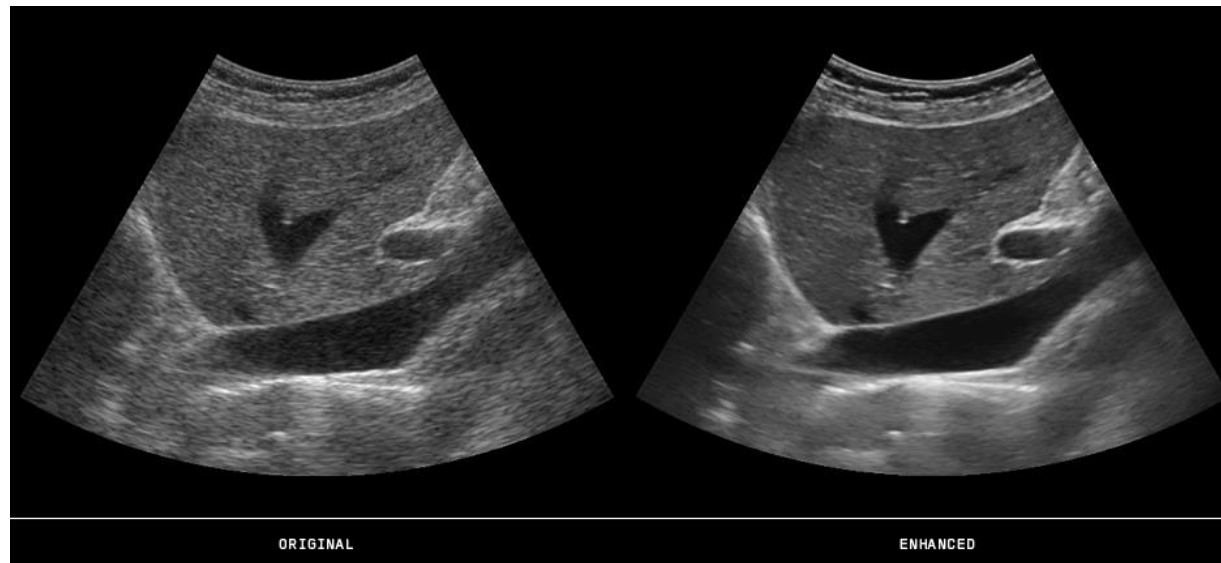
## Speckle

(Gråskalemönstret i bilden)

- Ultraljudsbilder har en "kornighet" som inte är direkt kopplad till reflektorer i vävnaden
- Är ett mönster som uppstår genom interferens
  - Mönstrets korn är alltså inte äkta ekokällor
- Många tillverkare har utjämningsalgoritmer

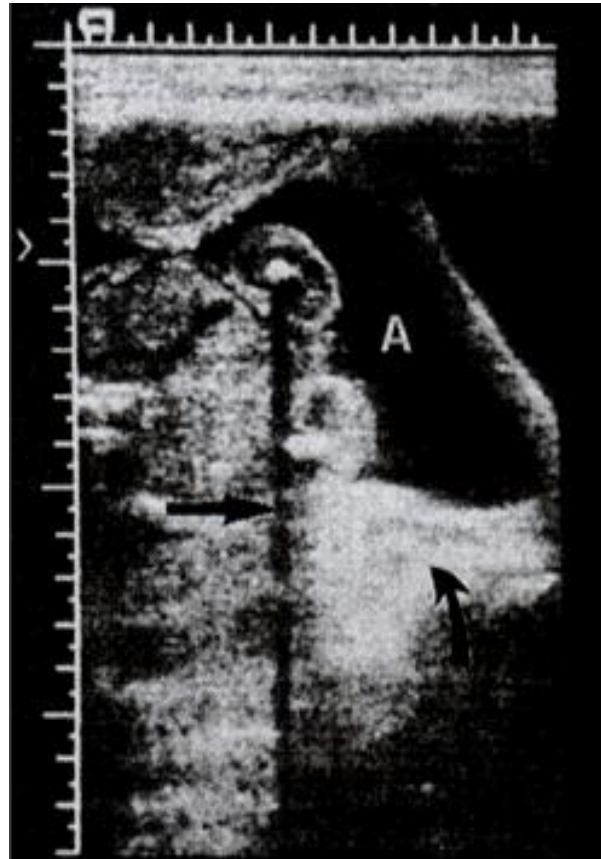
## Shadowing and Enhancement

(Skuggningsartefakt och Förstärkningsartefakt)

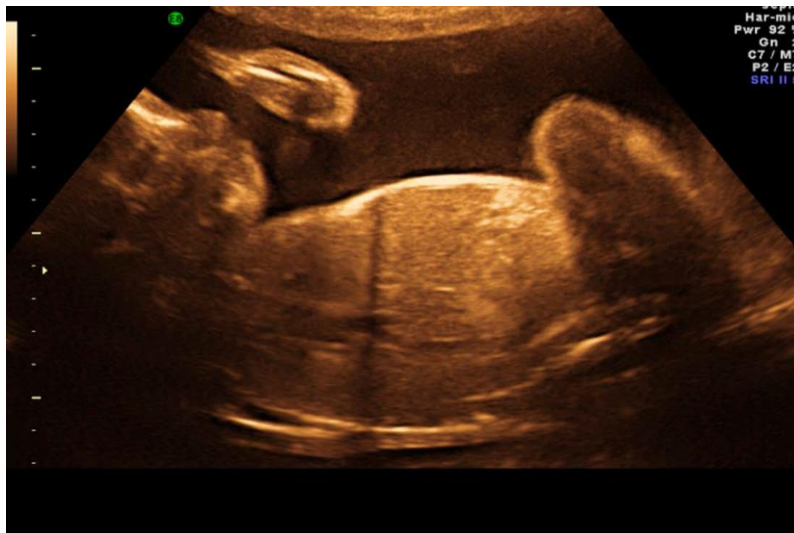
## Shadowing and Enhancement

(Skuggningsartefakt och Förstärkningsartefakt)

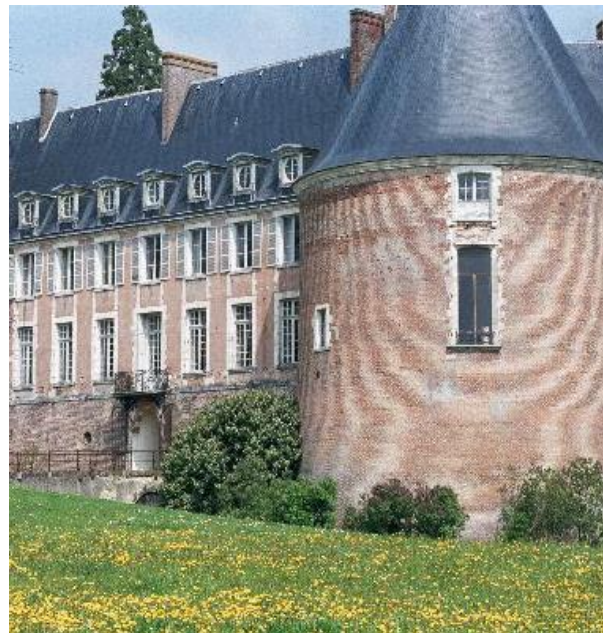
## Aliasing

Definition: Felaktigt återgiven information pga. otillräcklig informationsmängd

Kan vara spatial eller temporal
